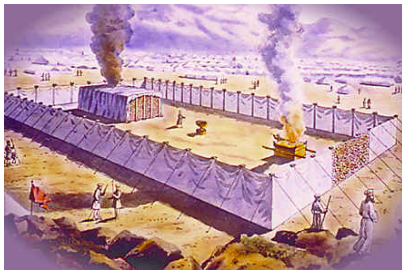
Центральный храмовый комплекс состоял из главного парадного хода, украшенного снаружи пилонами, внутреннего двора, алтарной части храма [центральное святилище], внутреннего и внешнего обходных коридоров. Храм был сооружен из пахсовых блоков, уложенных вперемежку с рядами прямоугольного сырцового кирпича. Изнутри стены были побелены и раскрашены многоцветной росписью.

Вдоль стен главного входа, справа и слева, стояли кирпичные суфы. Через ворота верующие входили во двор. Он был открытый. Из двора широкий, почти трехметровый проход вел в центральное святилище крестовидной планировки, причем его максимальные габариты вписывались в прямоугольник размерами 10,5X10 ж. Внутренний обходной коридор опоясывает алтарное помещение с западной, южной и восточной сторон, здесь найдены ступня ноги и другие обломки скульптуры, окрашенные в ярко-красный цвет.

Внешний обходной коридор опоясывал внутренний и замыкал весь храм. Во внешнем коридоре были найдены постаменты, а также обломки фигур Будды.
